## **АНАЛІЗ СТАНУ ЗБЕРЕЖЕНОСТІ ТА ВЛАСТИВОСТІ МИСТЕЦЬКОЇ КОМПОЗИЦІЇ НАДГРОБКУ АДАМА ЄРОНІМА СИНЯВСЬКОГО В КАПЛИЦІ СВ. ТРІЙЦІ БЕРЕЖАНСЬКОГО ЗАМКУ**

## **ANALYSIS OF THE STATE OF PRESERVATION AND PROPERTIES OF THE ARTISTIC COMPOSITION OF THE ADAM HIERONIM SIENIAWSKI'S TOMBSTONE IN THE CHAPEL OF THE HOLY TRINITY IN BEREZHANY CASTLE**

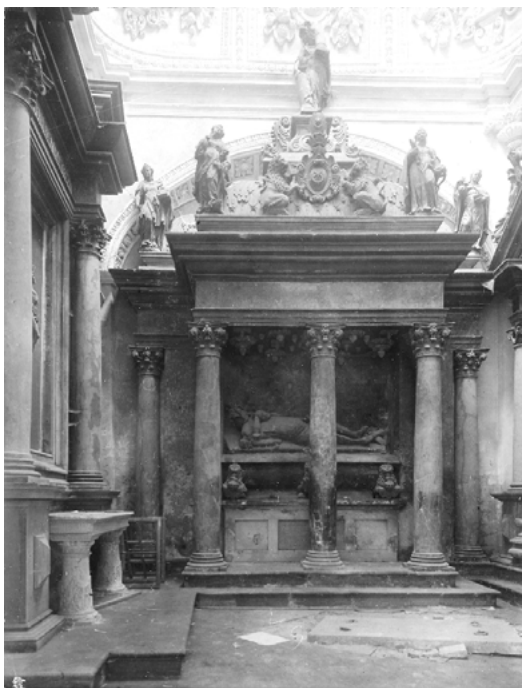
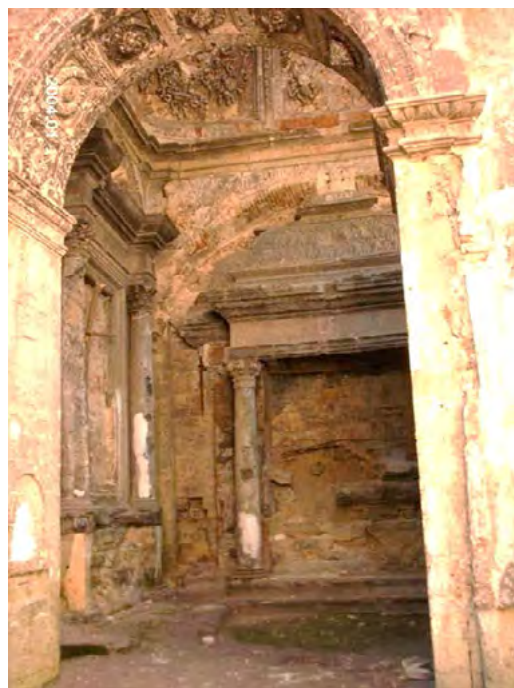
Надгробок на сьогоднішній день знаходиться в аварійному стані із за відсутності основних конструктивних підтримуючих елементів та деформаційних зрушень масивного антаблемента, який підтримують лише дві колони, які також в критичному стані також відсутні мистецьке оздоблення, п'ять алегоричних скульптур і фігура лицаря з декоративним саркофагом (рис. 2).

Рис. 2, 3. Надгробок Адама Єроніма Сенявського, фото 30х років і 2004 року (фото з архіву « Śląska Biblioteka Cyfrowa » та з архіву Діаз в м. Березани)

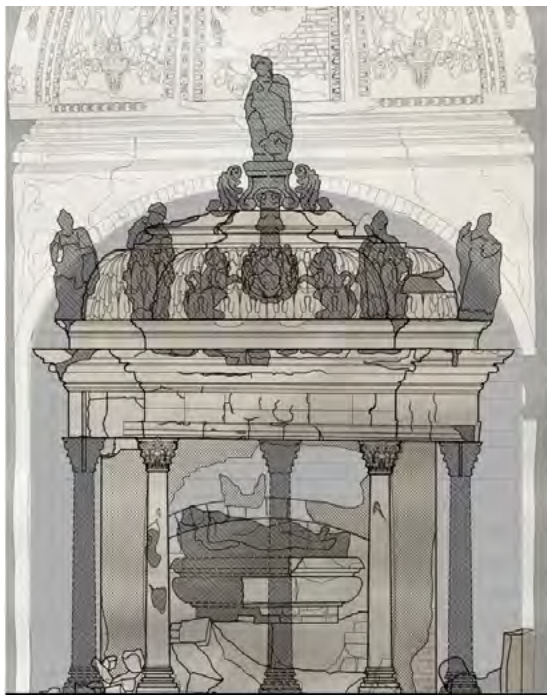
Рис. 4. Картограма втрат та пошкоджень (Креслення автора)

Досліджуючи стан руйнування надгробка перше, що помітно, це відсутність трьох із п'яти колон із чорного мармуру, які підтримують масивний антаблемент із декоративним балдахіном. Дві пристінні колони, які були в глибині пристінної ніші по бокам надгробка – відсутні, залишилися тільки мармурові бази колон, а самих колон із капітеллю немає, також відсутня центральна колона, одна з трьох, що підтримувала центральну частину ризаліту, невідомо чи була колона в задумці автора, але її відсутність внесла конструктивне зрушення в центральній частині антаблементу, зараз на місці колони стоять підпірні бруси.

Існуючі дві колони знаходяться в аварійному стані, з внутрішньої зі сторони до надгробку є великі втрати тла стовбура по всій висоті, можна сказати що половина колони відсутня, а також присутні численні тріщини та сколи.

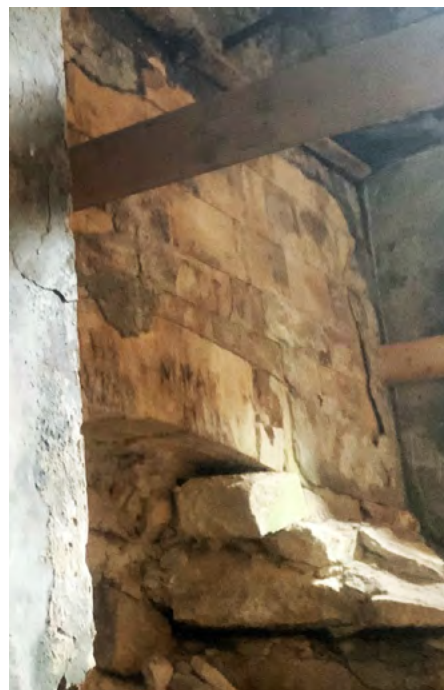
Сам надгробок вмонтований в стіну із великою аркою, що нішу, арка мурована з цегли та була декорована стюковими квітковими розетами, подібних до внутрішнього оздоблення вхідного порталу західної каплиці, декоровані розети відсутні. Стіна великої аркової ніші мурована із прямокутних тесаних вапнякових блоків, шви між блоками мінімальні, також витримана рядність мурування блоків, аналогічним чином в центральній стіні за саркофагом була оздоблена ще одна невелика ніша з лучковим склепінням. виготовлена із тесаних блоків, які пізніше були отиньковані під чорний мармур. Частина стіни, що над великою нішею отиньковані із іншими стінами каплиці в червонуватий-охристий колір (рис. 5).

Рис. 5. Фрагмент стіни з нішею та лучковою аркою за саркофагом із тесаних блоків та залишків чорного тиньку, (фото автора 2024 р.)

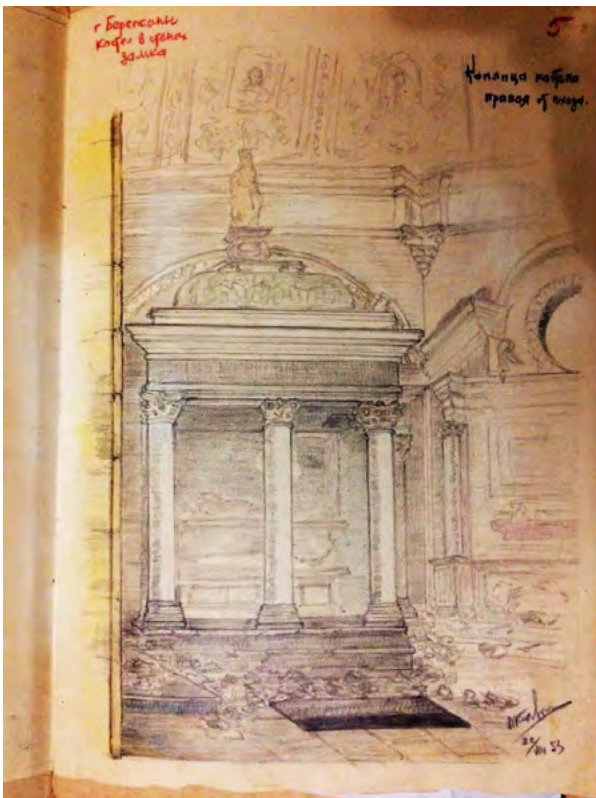
Малюнок виконаний простим олівцем, на ньому зображений надгробок із відсутніми на карнизі антаблементу чотирьох алегоричних скульптур та центрального картуша із двома підтримуючими левами по боках, але центральна фігура, що знаходилася над балдахіном, алегорія Сили знаходиться на своєму місці (рис. 5).

Колони підтримуючі антаблемент присутні на своєму місці, хоч на зображенні показано чотири із п'яти колон, а крайню ліву заступає вхідний портал. За колонами можна розглядіти саркофаг із мармуровим лицарем.

Перед надгробком в підлозі видно відкритий отвір, вхід до крипт та багато хаотичних ліній схожих на осипані фрагменти ліпнини з склепіння каплиці.

Рис. 6. Графічне зображення надгробку Адама Єроніма Сенявського, папір, олівець, 1953 року. (фото надане з особистого архіву Богдана Тихого)

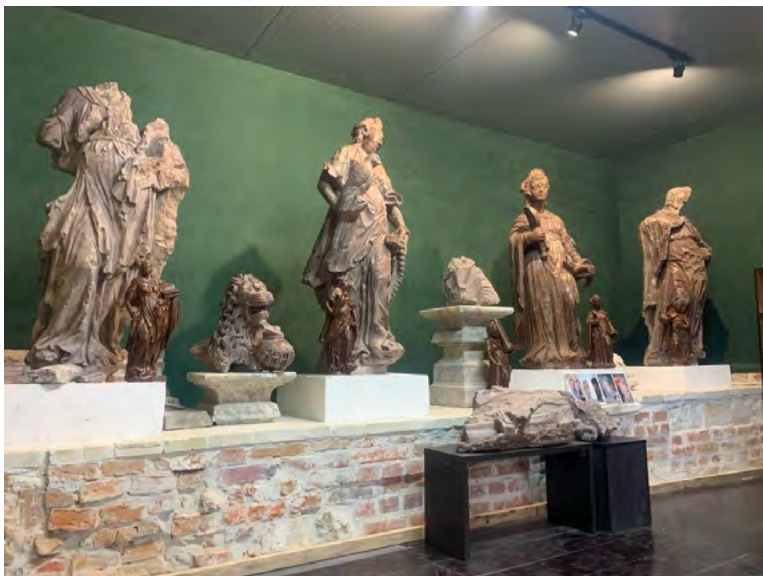
- алегорична фігура Наука, потребує реставрації, відсутні деталі голови, кисті рук, має численні сколи та відбиття;
- алегорична фігура Надії, в 2018–24 роках була проведена реставрація кафедрою Архітектури та Реставрації, Інститутом архітектури та дизайну, Національного університету «Львівська політехніка»;
- Центральна алегорична фігура Сили, в 2024 році ідентифіковані два великих фрагменти та частини від голови фігури;
- алегорична фігура Розсудливість, в 2007–08 роках була проведена реставрація Варшавською академією мистецтв;
- алегорична фігура Ощадності, потребує реставрації, відсутні деталі голови, кисті рук, має численні сколи та відбиття;

**Рис. 7. Алгоритичні мармурові скульптури з надгробку Адама Єроніма Синявського. Експозиція створена в 2024 року (фото автора)**
