ДО ПРОБЛЕМИ ДАТУВАННЯ ФОТОГРАФІЧНИХ ЗНІМКІВ КАМ'ЯНЕЦЬ-ПОДІЛЬСЬКОГО ЗАМКУ З ДРУГОЇ ПОЛОВИНИ ХІХ СТ. ДО 1917 РОКУ

TO THE QUESTION OF DATING OF KAMYANETS-PODILSKY CASTLE PHOTOS DATING TAKEN BETWEEN THE SECOND HALF OF XIX CENTURY AND 1917

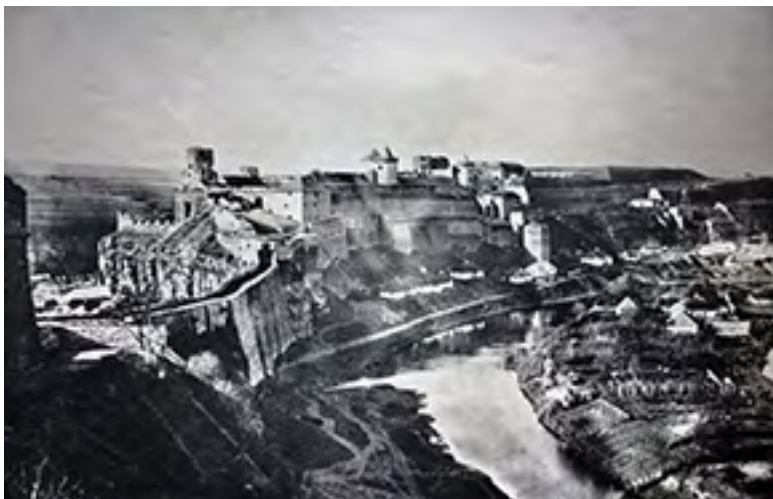
Фото 1

Коли саме з'явилися перші знімки замку, достеменно невідомо. Найдавніший знімок у нашій колекції можемо датувати періодом 1859–1863 рр. На знімку добре видно дерев'яний частокіл, який тягнувся вздовж північного дворику замку від башти Нової Східної до башти Рожанки (фот. 1). Як зазначає дослідник Ю. Сіцинський, у замку з 1812 р. розміщувалась в'язниця, допоки у 1859 р. на Польських фільварках для цього не було збудоване спеціальне приміщення (Сіцинський Ю., 1928). Таку ж заго-

рожу знаходимо на плані-кресленні тюремного замку, що допомагає нам у визначенні датування фото (приватний архів Дмитра Бабюка). Правильність нашого припущення підкреслює той факт, що на жодній наступній фотографії вище зазначеного частоколу зафіксовано вже не було. Також перед частоколом можна роздивитись залишки земляного брустверу з амбразурами для стрільби, який залишився ще з тих часів, коли замок виконував військові функції та який можна чітко побачити на плані замку 1792 р. (BN, 1792, Sygn.: ZZK 1 326). Очевидно, що автором цієї фотографії, як і всіх наступних фотографій до 1868 р., був Юзеф Кордиш – перший фотограф Кам'янця-Подільського, який працював з 1859 по 1868 рр., доки не перебрався до Києва (Бабюк Д., 2019).

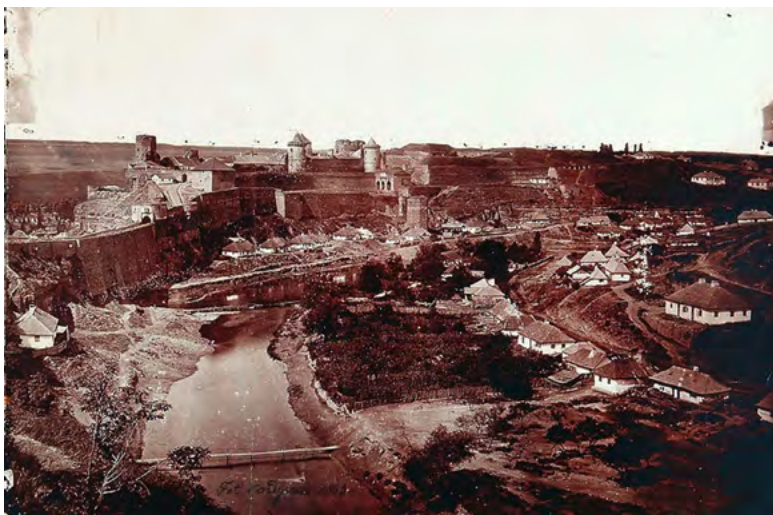
Фото 2

Наступна фотографія (фот. 2), яка чітко датована 1863 р., показує нам уже відкриту площадку північного дворику без частоколу (MNW, 1863, Sygn.: DI 57503). Також не помічаємо і земляного брустверу, землю з якого, ймовірно, розрівняли по периметру дворику, тим самим дещо піднявши його рівень. На тому ж північному дворику від башти Нової східної до башти Лянцкоронської з'явилась невелика огорожа, яка тягнулася кромкою дворику. Аналогічну фотографію знаходимо в іншому архіві, але вже за авторства М. Грейма та з помилковим датуванням 1874 р. (BN, 1874, Sygn.: F.4054/IVA/). Таке датування, очевидно, виникло внаслідок того, що на фотографії присутня тиснена фірмова печатка кам'янецького фотографа Міхала Грейма, який почав свою фотографічну діяльність у 1871 р. (Сецинський Е., 1911). На фото ми можемо побачити браму Станіслава Августа та башту Св. Анни, які, як відомо, розібрали у 1876 р. Маючи дату початку діяльності фотографа та дату руйнування вище згаданих брами та башти, дослідники датували фото приблизно 1874 роком. На помилковість цієї дати вказує дереворит замку з фотографії, надрукований у польському виданні в 1866 р. (Tygodnik Ilustrowany, 1866).

Оригінал цього фото (фот. 3) знаходимо у приватній збірці (приватний архів Сергія Максимішина). Порівнюючи це фото (фот. 3) із описаною вище фотографією 1863 р. (фот. 2) відзначаємо абсолютно однакову забудову як у самому замку, так і приватних будинків під замком, включаючи ідентичні плямами на гонтових дахах будівель, тимчасові навіси, рослинність, а також стан кладки кам'яних стін. Із цього можемо зробити впевнений висновок, що згадана фотографія (фот. 3) була зроблена також у 1863 р. У тій самій збірці фотографічного альбому вміщено ще 2 знімки замку (приватний архів Сергія Максимішина). На першому фото фіксуємо незначну зміну забудови приватних будинків під замком, а також відсутність накриття даху на південному дворіку замку (фот. 4), що дає змогу припустити ймовірний період зйомки фото між 1863 та 1865 рр. Кінцева дата зумовлена тим, що на другому фото, яке хоч і зроблено з іншого ракурсу, надає нам можливість помітити наявність нового даху на південному дворіку (фот. 5). Датувати це фото нам допоможе копія із цієї ж фотографії, яка зберігається у Москві та містить дарчий підпис на ній від 5 грудня 1865 р. (Музей В. І. Леніна, Інв. номер: ФМЛ ФОЛ-18577), тобто фото було зроблене не пізніше цієї дати.

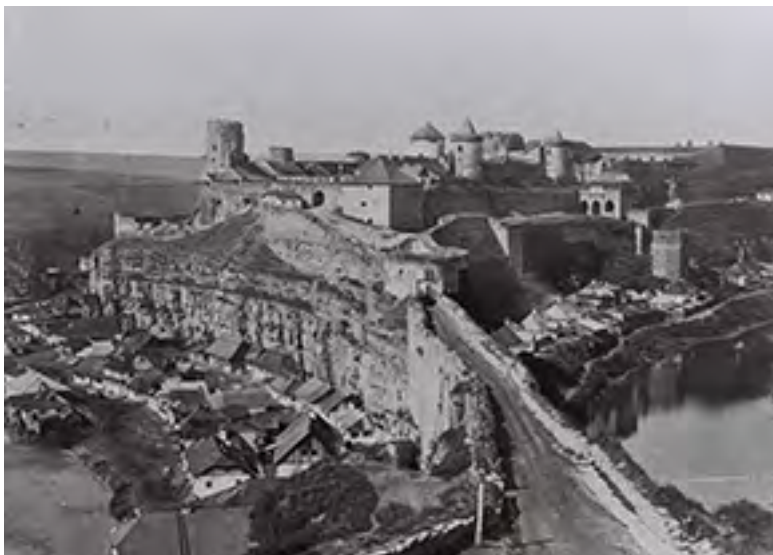
Фото 7

архіві Хмельницької області знаходимо справу, в якій вказано, що в ніч з 28 на 29 червня 1872 р. стався провал землі за північною стіною Нового замку вздовж дороги на Підзамче (ДАХМО, Ф. 227, оп. 2, спр 11064, арк. 68). Унаслідок цього інциденту в стіні утворився ряд вертикальних тріщин, які ми й бачимо на фото, що дає нам змогу датувати його саме 1872 роком. Інше фото (BN, 1865, Sygn.: F.22298/IV A) показує ідентичні деталі замку та околиць за винятком тріщини в стіні Нового замку, яка вже стала значно ширшою, що дає нам змогу припустити датування цієї фотографії з 1872 по 1875 рр., тобто до моменту розширення дороги, внаслідок чого (як вже зазначалося вище) було зруйновано значну кількість історичних об'єктів. Також огорожа на північному дворіку протягнулася вже на повну його довжину від башти Нової східної до башти Рожанки (фот. 7).

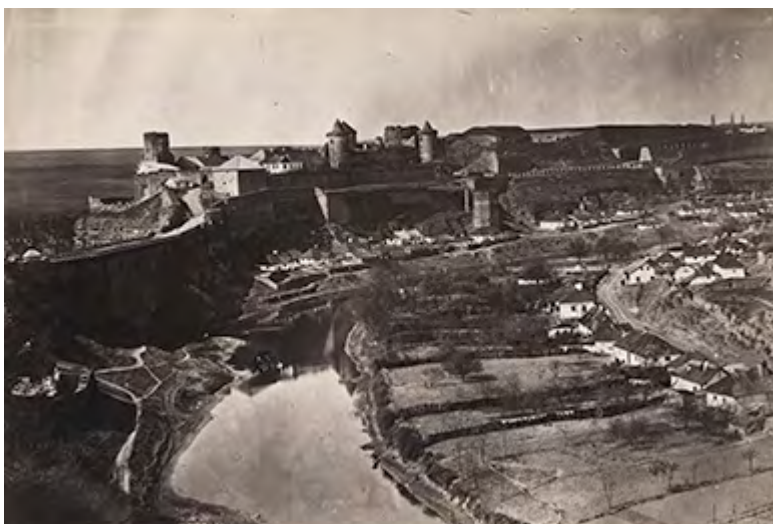
Фото 8

Наступне фото (фот. 8) фіксує значні демонтажні роботи у старому та новому замках (Biblioteka Jagiellońska, album Greim M.). На фото чітко видно відсутність частини північної стіни Горнверку на довжину близько 50 м та всієї східної стіни, яка виходила в сухий рів між двома замками. В самому рові були розібрані опори мосту, який слугував комунікацією між двома вузлами оборони. Також у Новому замку зникла в'їзна башта, а на куті північного дворіку Старого замку ще можна побачити виступаючі залишки стін, які залишились від демонтажу брами Станіслава Августа. Це фото можна приблизно віднести до періоду між 1876 і 1885 рр. Варто зазначити, що жодних даних стосовно демонтажних робіт на Новому замку у цей період наразі немає, що й спричинило такий великий проміжок у ймовірному датуванні фото.

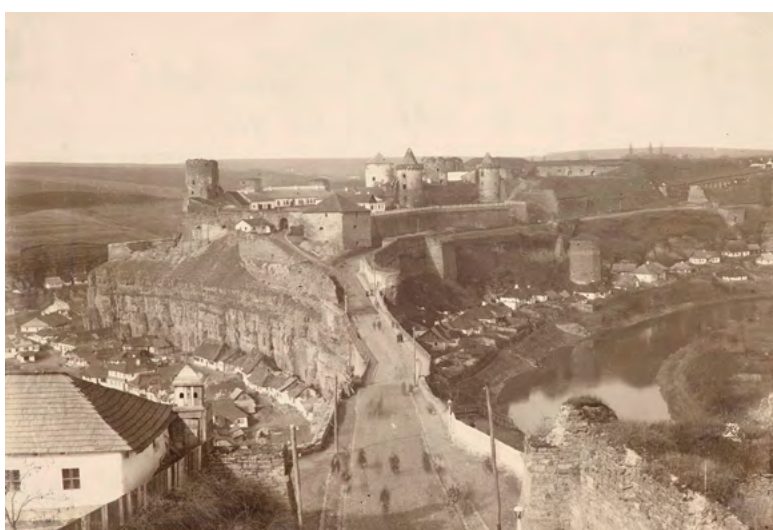
Фото 9

Подальші перебудови в замку фіксує наступне фото (фот. 9) із Краківського державного музею (MNK, Sygn.: XX-f-3030). На фото можна помітити нову білу огорожу по периметру північного дворика Старого замку, а сам мур підвищено кам'яною кладкою на висоту близько метра. Також частина муру цього ж дворіку

в місці розташування розібраної брами Станіслава Августа має вже гладку кладку. На частині муру східного каземату під Папською баштою помічаємо невеликий вивал кам'яної кладки, огорожений тимчасовим дерев'яним риштуванням. Датувати цей знімок ми можемо приблизно 1885–1892 рр., кінцева дата якої – це початок ремонтних робіт, які розпочалися у Старому замку, внаслідок яких було влаштовано дерев'яні накриття на баштах та виправлена кам'яна кладка мурів у аварійних місцях (Сецинский Е., 1895).

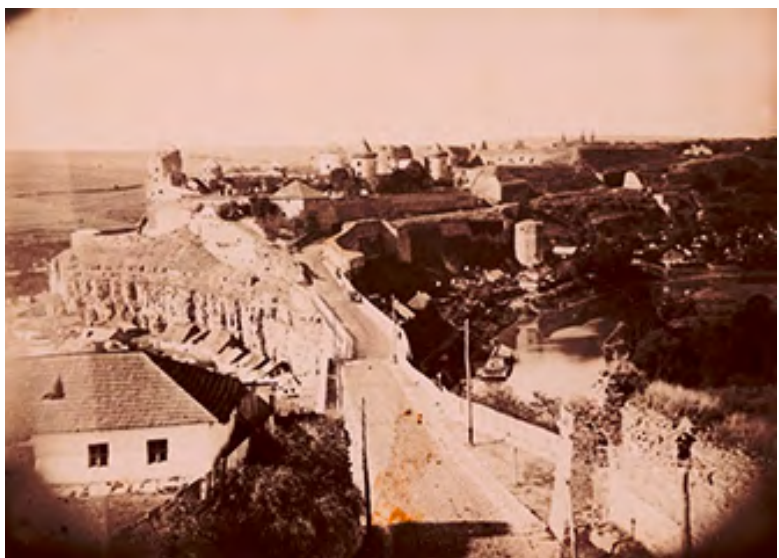
Фото 12

Наступні фотографії не фіксують особливо помітних змін у зовнішньому вигляді замку. Зокрема, у фотографічному альбомі (BN, 1885, Sygn.: AFF.I-5), який помилково датують 1885 р. є фотографія замку (фот. 12), на якій із особливих відмінностей можемо відзначити лише наявність огорожі газону, яка дугою тягнулась від башти Нової східної до головного входу в замок та більшу рослинність дерев як навколо, так і у дворі самого замку. Датувати це фото можна приблизно між 1900 та 1910 рр. Ще одне фото, виконане приблизно між 1910

і 1914 рр. (Приватний архів Бабюка Дмитра), фіксує наявність нового контрфорсу на корпусі Нового замку та ще більшу висоту дерев у замку та навколо нього. Тоді ж у руслі річки Смотрич зникає будинок міських купалень, який можна було бачити на фото 12 та 11.
