СТАН ЗБЕРЕЖЕНОСТІ І ПРОГРАМА РЕСТАВРАЦІЇ ГРОБІВЦІВ АВТОРСТВА ГОРСТА В ЗАМКОВОЇ КАПЛИЦІ-УСИПАЛЬНИЦІ СВ. ТРИЦІ В МІСТІ БЕРЕЖАНИ ТЕРНОПІЛЬСЬКОЇ ОБЛАСТІ

THE STATE OF PRESERVATION AND THE RESTORATION PROGRAMME OF TOMBS DESIGNED BY HORST IN THE CASTLE CHAPEL-TOMB OF THE HOLY TRINITY IN THE TOWN OF BEREZHANY, TERNOPIL REGION

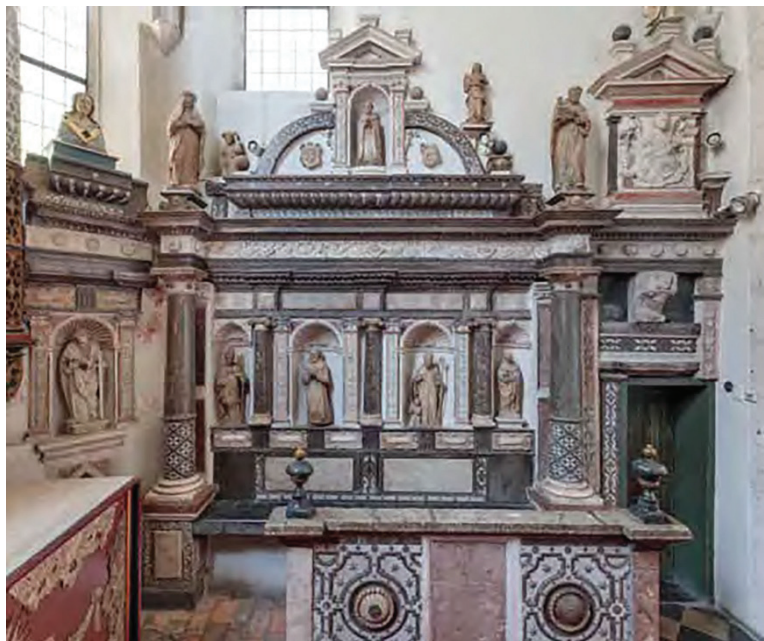
Рис. 1. Загальний вигляд на південну сторону пресвітерію з надгробка святого Яцка Одровонжа. Краків, костел св. Ідзі. Фото Daniel Podosek

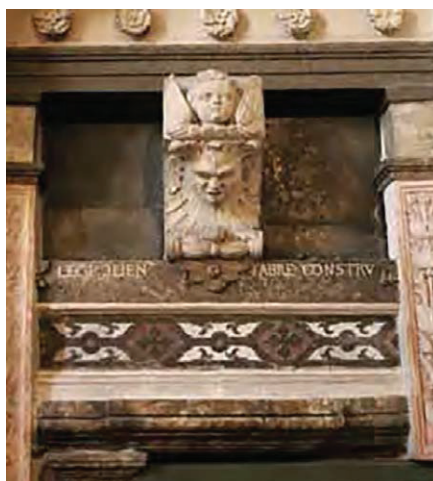
Рис. 2. Напис над входом до південної частини пресвітерію «Leopolien fabre constru» і «In fab. leop», в костелі св. Ідзі в Кракові. Фото Daniel Podosek

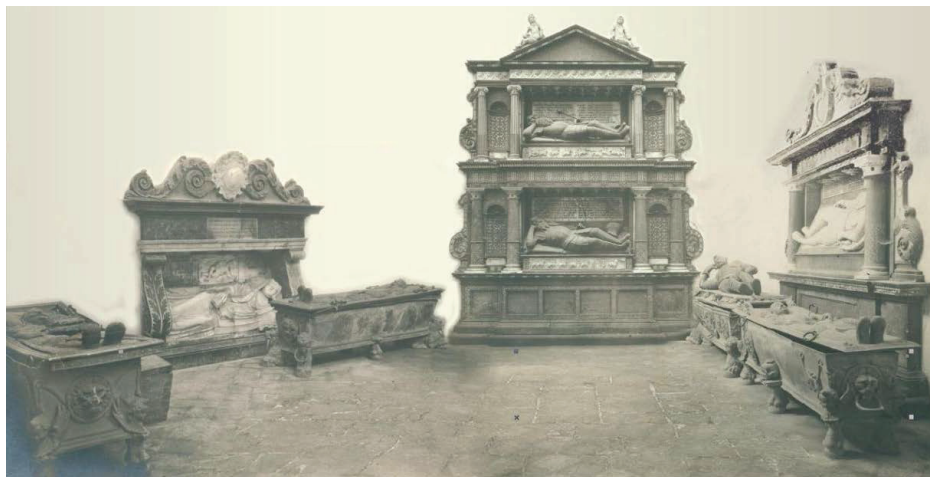
Рис. 3. Загальний вигляд східної каплиці гробівців із саркофагами, фото поч. XX ст. із архіву Діаз в м. Березани

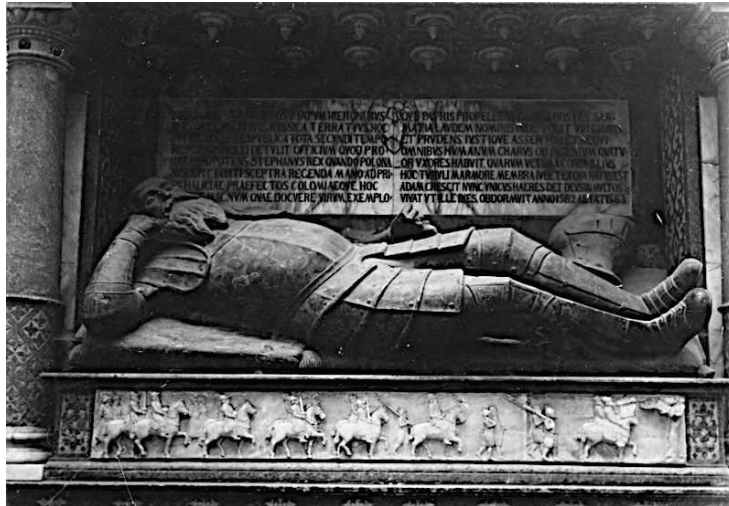
Рис. 4. Фрагмент фото надгробка, скульптури Єроніма Синявського виконана із червоного королівського мармуру в 1583 року, фото із архіву Діаз в м. Березани

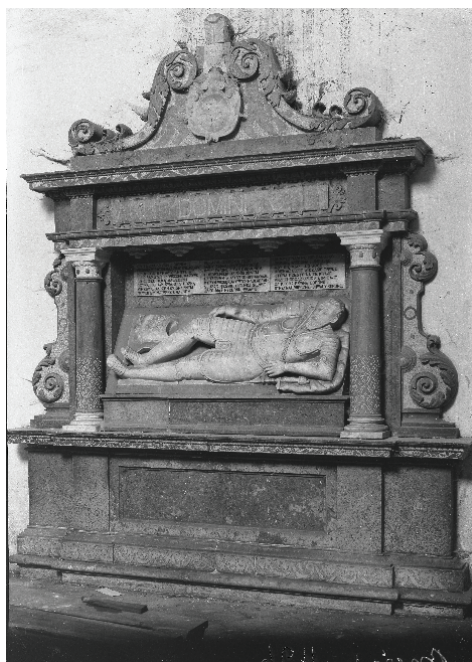
Рис. 5. Гробівець Яна Синявського виконаний 1584 року з східної каплиці, фото із архіву Діаз в м. Березани

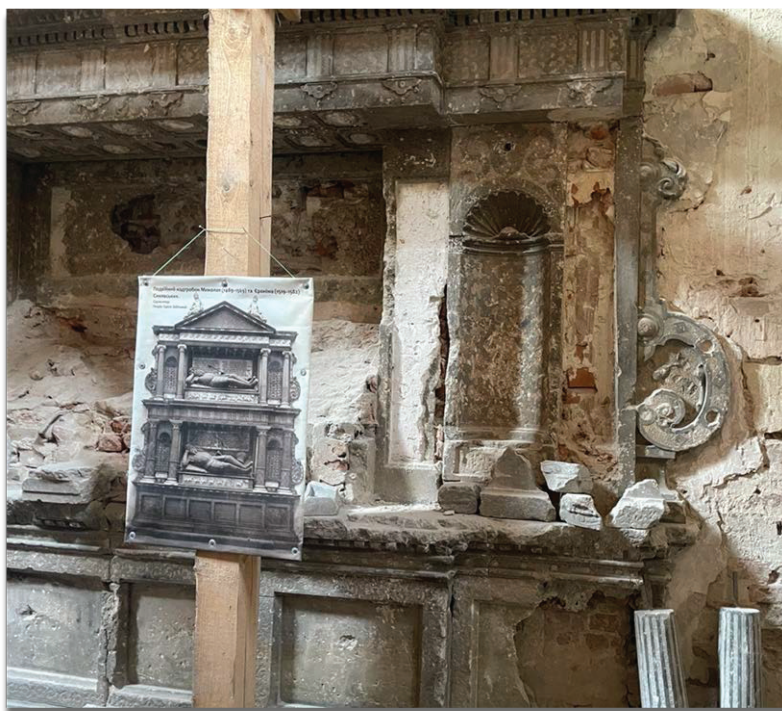
На сьогоднішній день гробівець Миколи та Єроніма Синявським, конструкція алебастрового подвійного надгробку вціліла, має численні сколи, механічні пошкодження особливо на різьблених профільованих карнизах та сильно забруднений. В нижній частині цоколя є часткова втрата різьблених деталей із рослинним орнаментом.

Рис. 6. Фрагмент двохярусний Миколи та Єроніма Синявського з східної каплиці, фото автора 2024 року

Подвійний надгробок Миколи і Єроніма Синявського потребує розчистки поверхонь каменю алебастру від забруднень, розчистка проводиться комплексними методиками від атмосферних забруднень, один із методів усунення забруднень механічним способом із промивання їх спиртовими розчинами, залишки вапняні набілів видаляються механічним та методом змочування розчином верхнього шару, залишки цементних розчинів знімаються механічними способом і знежирення очищеної поверхні каменю.

Наступний етап стабілізації стану надгробка, структурне зміцнення каменю мармуру і алебастру методом поверхневого просочення та ін'єктування тріщин, а також консервація суміжних матеріалів, захист металевих анкерів від корозії полімерним лакуванням.

Високий п'єдестал цоколя надгробку потребує розчистки поверхонь від забруднень та доповнень втрат з правої сторони невисокої бази з доричним кіматієм, яка знаходиться в фондах заповідника вертикальні площини над базою мають шість прямокутних екранів, обрамлені екранів декоровані суцільним рослинним орнаментом, права сторона потребує відтворення частини екрану та обрамлення із розселиним орнаментом (див. Рис. 6).

Профільований карниз над екранами цоколю має численні сколи та механічні пошкодження та потребують відтворення втрачених частин, моделювання втрат та фугування тріщин підготовленим розчином суміжними до оригіналу матеріалами.

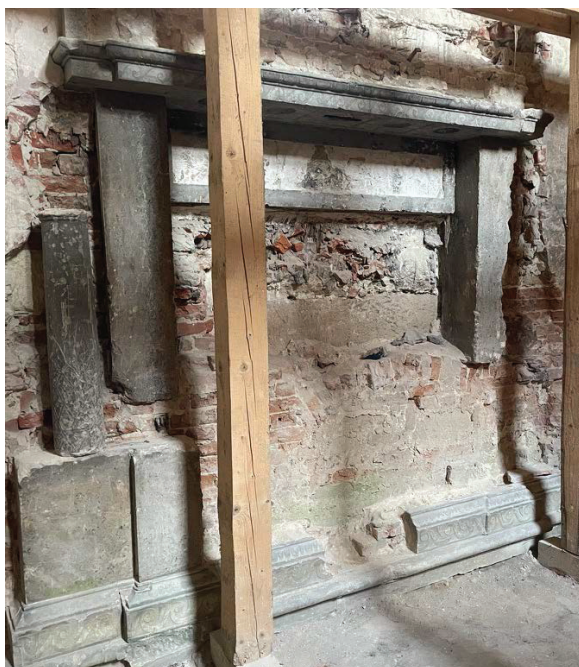
На гробівці Яна Синявського, відсутня фігура лицаря на постаменті, три інформаційні таблиці, що розташовувалися за фігурою, різьблені розети, також відсутні дві бази з капітелями із білого алебастру та дві колон із темного алебастру, верхня частина надгробку із картушем по середині. В нижній частині цоколя є часткова втрата різьблених деталей із рослинним орнаментом, втрати профільованого карнизом відсутні темні колони, та бази і капітелями з білого алебастру, одну колону із капітель було віднайдені та іденти-

Рис. 7. Залишки гробівця Яна Синявського з східної каплиці, фото автора 2024 рік

Нижня частина надгробку Яна потребує відтворення майже половини облицювання високого п'єдесталу цоколя, відтворення методом встановлення нових алебастрових плит з врахування пропорцій, що зберіглися та знаходяться на надгробку (див. Рис. 7).

Надгробок потребує аналогічної розчистки поверхонь каменю алебастру від забруднень, так як знаходиться в одному приміщенні каплиці як і подвійний надгробок Миколи та Єроніма, розчистка проводиться комплексними методиками від атмосферних забруднень, стабілізації стану надгробка, структурного зміцнення алебастру методом поверхневого просочення, ін'єктування

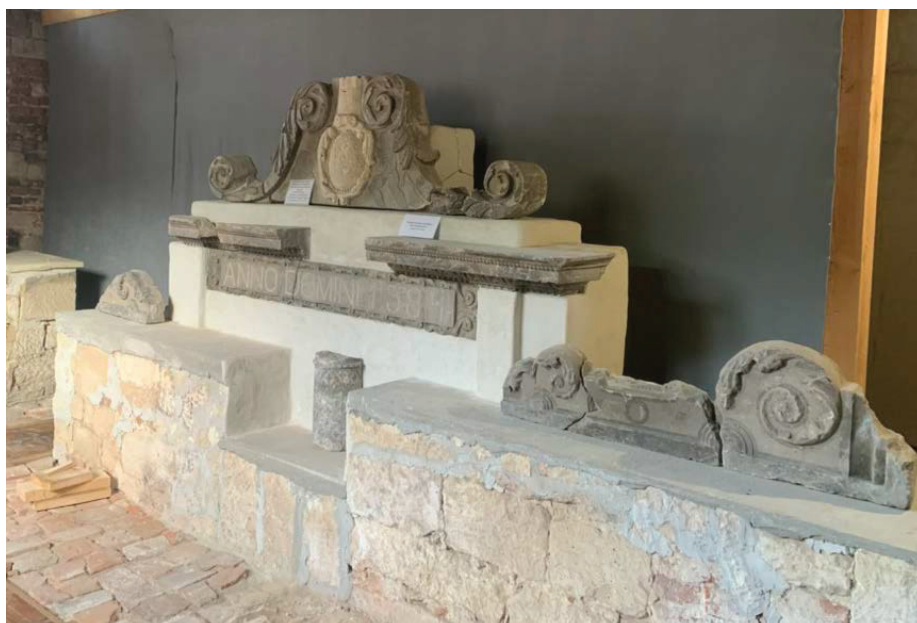
Рис. 8. Експозиція фрагментів надгробку Яна Синявського, відтворені суцільну композицію з віднайдених фрагментів в каплиці та експонується в залах західного корпусу замкового палацу. Фото та виконання експозиції, автора в 2024 року

Подібним методом можливо скористатися для відтворення скульптури Яна Синявського, інформаційних таблиць, втраченої однієї лівої різьбленої волоти, права знаходиться в фонді заповідника, частини картуша та й самого фронтона, плити із написом «ANNO DOMINO 1584», антаблемент із архітравом та декоративним фризом, профільованого карнизу з різьбленим хвилеподібним орнаментом – меандр надгробка, які зараз складені автором, в суцільну композицію з віднайдених фрагментів в каплиці та експонується в залах західного корпусу замкового палацу (див. рис. 8).
