## **КЕРАМІЧНІ КОМПОЗИЦІЇ В АРХІТЕКТУРНО-ПРОСТОРОВОМУ СЕРЕДОВИЩІ – ПРОБЛЕМИ ЗБЕРЕЖЕННЯ І РЕСТАВРАЦІЇ (НА ПРИКЛАДІ ДОСЛІДЖЕНЬ КЕРАМІЧНОГО ПАННО В ІНТЕР'ЄРІ САНАТОРІЮ «МОРШИН-ПРИКОРДОННИК»)**

## **CERAMIC COMPOSITIONS IN THE ARCHITECTURAL-SPATIC ENVIRONMENT – PRESERVATION AND CONSERVATION PROBLEMS (ON THE EXAMPLE OF RESEARCH ON A CERAMIC PANEL IN THE INTERIOR OF THE MORSHYN-PRYKORDONNYK SANATORIUM)**

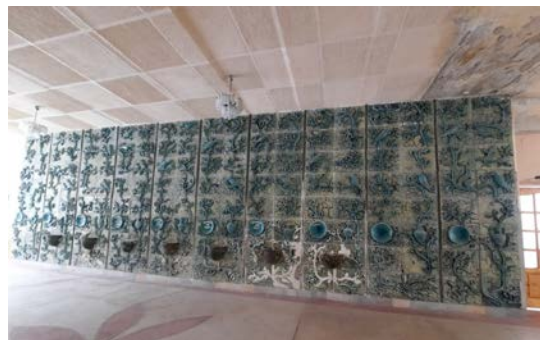
Нажаль сьогодні багато цих композицій є втраченими. Проте в Моршині у санаторії «Моршин-Прикордонник» збережено мистецьке комплексне оформлення архітектурного середовища, яке було виконане в 70–80 роках ХХ століття, і важливою частиною цього архітектурного об'єкта є масштабне керамічне панно-бювет мінеральних вод. Декоративне оформлення бювету виготовлено з шамоту, декорованого емалями (рис. 1).

Рис. 1. Керамічне панно-бювет мінеральних вод у санаторії «Моршин-Прикордонник» фото автора

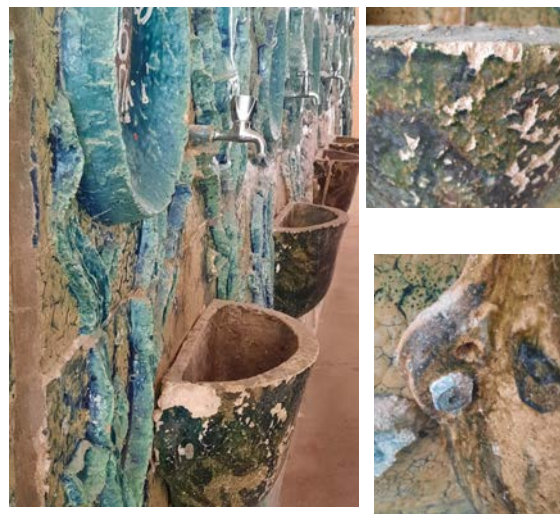
Рис. 2. Приклади пошкоджень керамічного панно-бювет мінеральних вод у санаторії «Моршин-Прикордонник» фото автора

Одним з головних чинників нищення кераміки є вода (рис. 2). У довгій перспективі воду вважають найкращим, найбільш активним розчинником в природі. Якщо щось не розчиняється у воді, то вода має здатність це щось змінювати – розмивати, вимивати, язиво, переносити розчинені солі, тощо. При несприятливих умовах ці процеси призводять до руйнування творів мистецтва з кераміки. Всі керамічні вироби які виконані з сировини в склад якої входять солі, або як в нашому випадку мали контакт з високо мінералізованою водою, містять солі розпущені у воді. Солі кристалізуються в поверхневих порах, зменшують механічну міцність, що приводить до тріскання, розсипання та знищення виробу. І тому першочерговим завданням реставратора є негайне усунення руйнівних факторів, які впливають на твір мистецтва з кераміки та розроблення алгоритму порятунку пам'ятки з врахуванням принципів реставраційної етики.

З огляду на проведені авторами статті дослідження можемо скласти попередню програму реставрації. Послідовність роботи з подібними комплексами, пропонуємо, планувати за таким алгоритмом:

1. Візуальний огляд об'єкта з метою фіксації його стану;
2. Фотофіксація перед початком реставраційних заходів;
3. Фотограмметрія об'єкта;
4. Створення креслення об'єкта та створення картограми втрат;
5. Розробка карти реконструкції втрачених частин на основі вивчених фото-візуальних, архівних матеріалів, тощо;
6. Інженерний огляд та експертиза основи композиції;
7. Розробка технології, вибір методів та підбір матеріалів для проведення реставраційних робіт;

8. Їх апробація на обмеженій ділянці.
9. Роботи з відсолоння несучої конструкції та підлоги;
10. Роботи з відсолоння керамічного панно;
11. Реконструкція втрачених частин підбраною реставраційною масою, що не є шкідливою для твору мистецтва;
12. Реконструкція кольорових полив;
13. Фотофіксація об'єкта після проведення реставраційних заходів;
14. Виготовлення звітної реставраційної документації.
